Buchenholzbehandlung

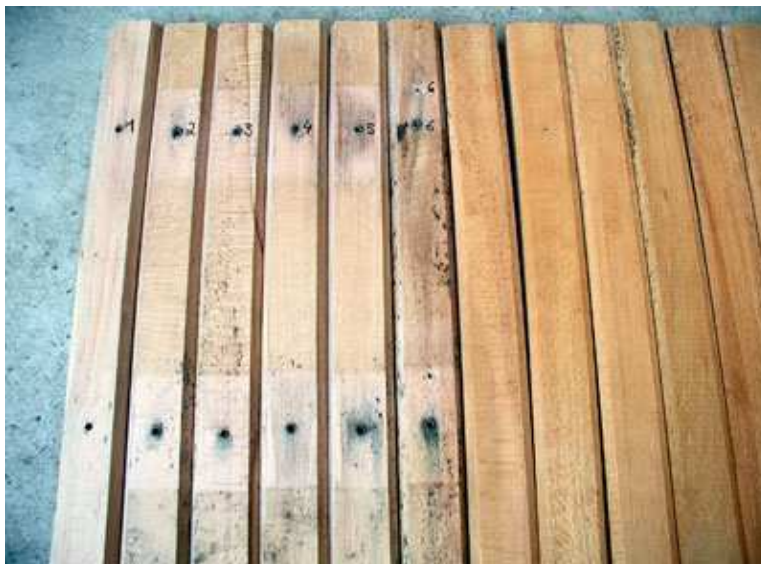
Foto 1: Zerlegter Presskorb aus Buchenholzleisten
Links: Aussenseite, rechts: Innenseite
(Rohzustand)

bis 85 %. Nach der Geräte- und Raumreinigung steigt sie sogar bis 93 %. In einem solchen Feuchtigkeitsumfeld trocknet das Buchenholz nicht ab. Es bleibt feucht. Zusammen mit abgelagerten Restzuckern in den Mikroporen der Holzoberfläche bilden sich Schimmelflecken. Dieser Zustand bildet sich vornehmlich auf der Außenseite des Presskorbes. Die Innenfläche ist davon nicht betroffen. Eine laufende Reinigung mit dem Hochdruckreiniger kann den Befall nicht verhindern. Die Schimmelflecken lassen sich selbst mit Haus-

In derartigen Fällen ist eine Schutzbehandlung mit Rindertalg angeraten. Die Holzoberflächensanierung sollte in der Sommerhitze und im Freien erfolgen.

Die Hölzer des Presskorbes werden vor der Demontage nummeriert, damit der Rückbau keine Probleme aufwirft. Danach werden die Hölzer allseitig mit einem Bandschleifer bearbeitet, bis das helle Buchenholz hervortritt.

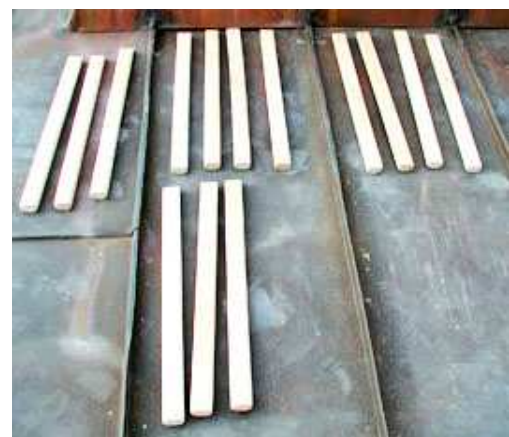
Foto 2: Vorheizen der Leisten
auf einem Blechdach

Von Staub befreit sollten sie vor der Behandlung etwa zwei Stunden in der Sonne vorgeheizt werden. Hierbei entweicht Restfeuchte aus dem Holz, so dass das Porenvolumen mehr Heizfett aufnehmen kann.

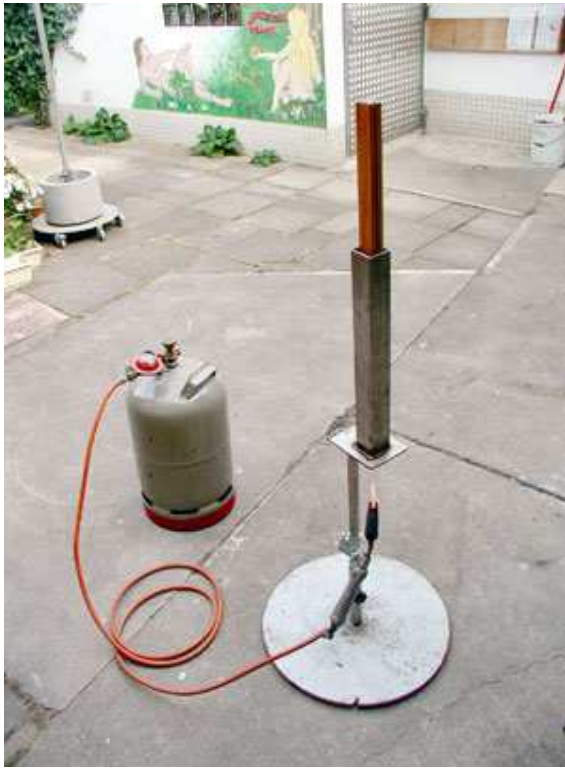
Foto 3: Das Tauchbad besteht aus Rechteckrohr, auf Stahlplatte geschweißt.

Die Behandlung mit Rindertalg sollte vorzugsweise im Tauchverfahren bei Siedetemperatur erfolgen. Jeder Tauchgang dauert etwa eine Minute, damit das heiße Fett

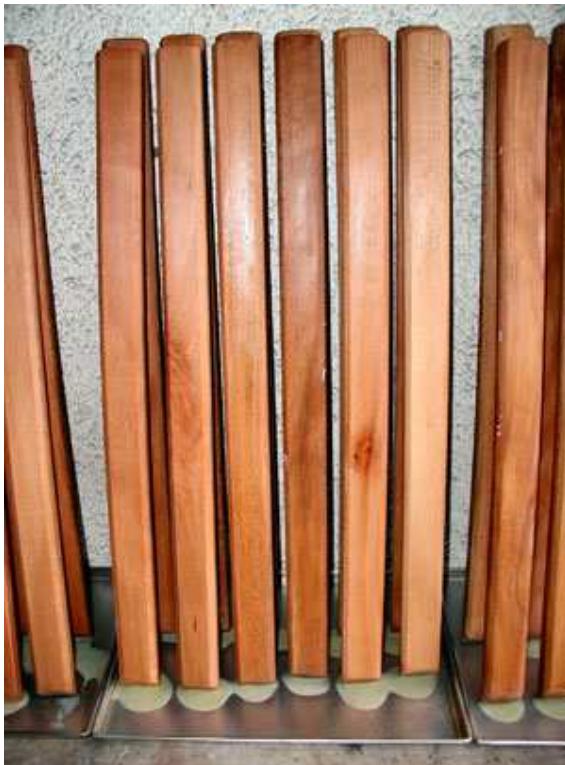
Foto 4: Getränkte Leisten auf dem Abtropfblech.

tief genug eindringen kann. Anschließend wird jedes Holz auf einer Metallschale zum abtropfen abgestellt. Noch im warmen Zustand wird jeder Holzstab von dem Resttalg mit Putz-

lappen entfernt und trocken gerieben. Es bildet sich dann ein matter Glanz. Durch die Behandlung bekommt das Buchenholz eine schöne Tönung und nebenbei zeichnet sich die Holzmaserung deutlich ab. Beim Rückbau der Stäbe sollten evtl. vorhandene Stahlschrauben gegen Edelstahl getauscht werden. Stahl im Holz rostet über den Feuchtigkeitseintrag, der über die feinen Risse um das Schraubloch stattfindet. Das Holz um die Roststelle wird zerstört. Die Talgbehandlung verhindert diesen Vorgang nicht, sondern mindert ihn nur.

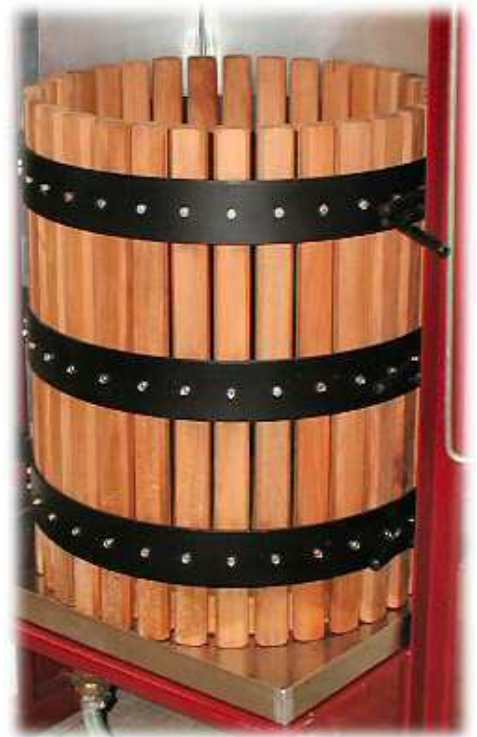
Foto 5: Mit Rindertalg behandelter Buchenholz-Presskorb

Ein solch behandelter Buchenholzpresskorb braucht vor dem Pressbeginn nicht mehr gewässert zu werden. Die Reinigung nach dem letzten Pressen eines Tages erfolgt mit kaltem Wasser. Die Holzporen sind mit Talg gefüllt, so dass Saft oder Wasser nicht mehr eindringen kann.
